## 米海兵隊MV－2 2オスプレイによる沖縄における不時着水を踏まえた陸上自衛隊V－2 2オスプレイの安全対策の方向性について (フォローアップ)

# 沖縄における米海兵隊MV-22オスプレイの不時着水事故について

## 事故調査報告書：

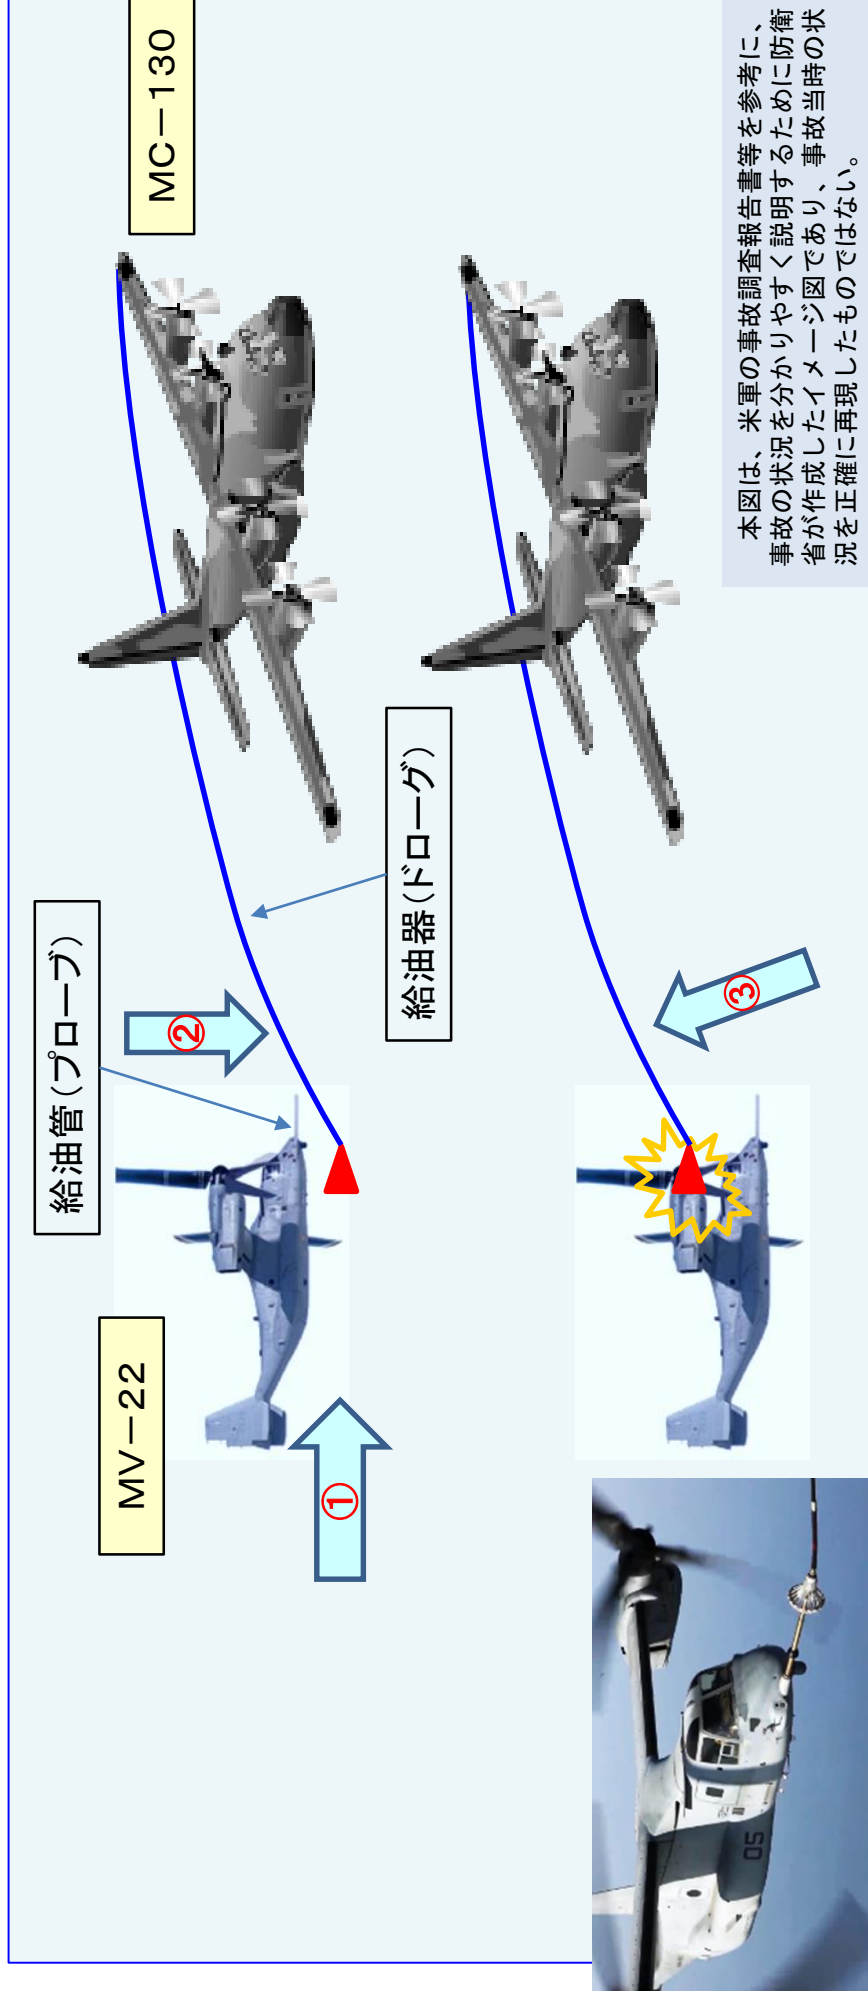
- 公表日：平成29年9月11日(月)
- 同報告書及び米側の説明によれば、本件事故の原因は、**困難な気象条件下で空中給油訓練を行った際のパイロットのミス**であるとされている。
- オスプレイのパイロットは、飛行訓練及び空中給油活動を行う有効な資格を有していた。パイロットと搭乗員は、本件事故の前夜に少なくとも12時間の休息をとっており、事故につながる疲労やストレスの兆候はなかった。
- オスプレイは、MC-130のドロークへの接続が何度か不調に終わった後、最後に接続を試みた際、**①オスプレイのパイロットは出力を上げて過ぎたことに気づき、直ちに出力を下げたが、MC-130との正常な距離を保つことができず、その後、②ドロークが下降し、③その後上昇して右方に動き、オスプレイの右のプロペラと接触した。**
- 回収されたフライト・データによると、機体の不具合又は整備不良が本件事故の要因となる兆候はなかった。
