米海兵隊MV-22オスプレイによる沖縄における不時着水を踏まえた陸上自衛隊V-22オスプレイの安全対策の方向性について
(フォローアップ) 【概要】

沖縄における米海兵隊MV-22オスプレイの不時着水事故について

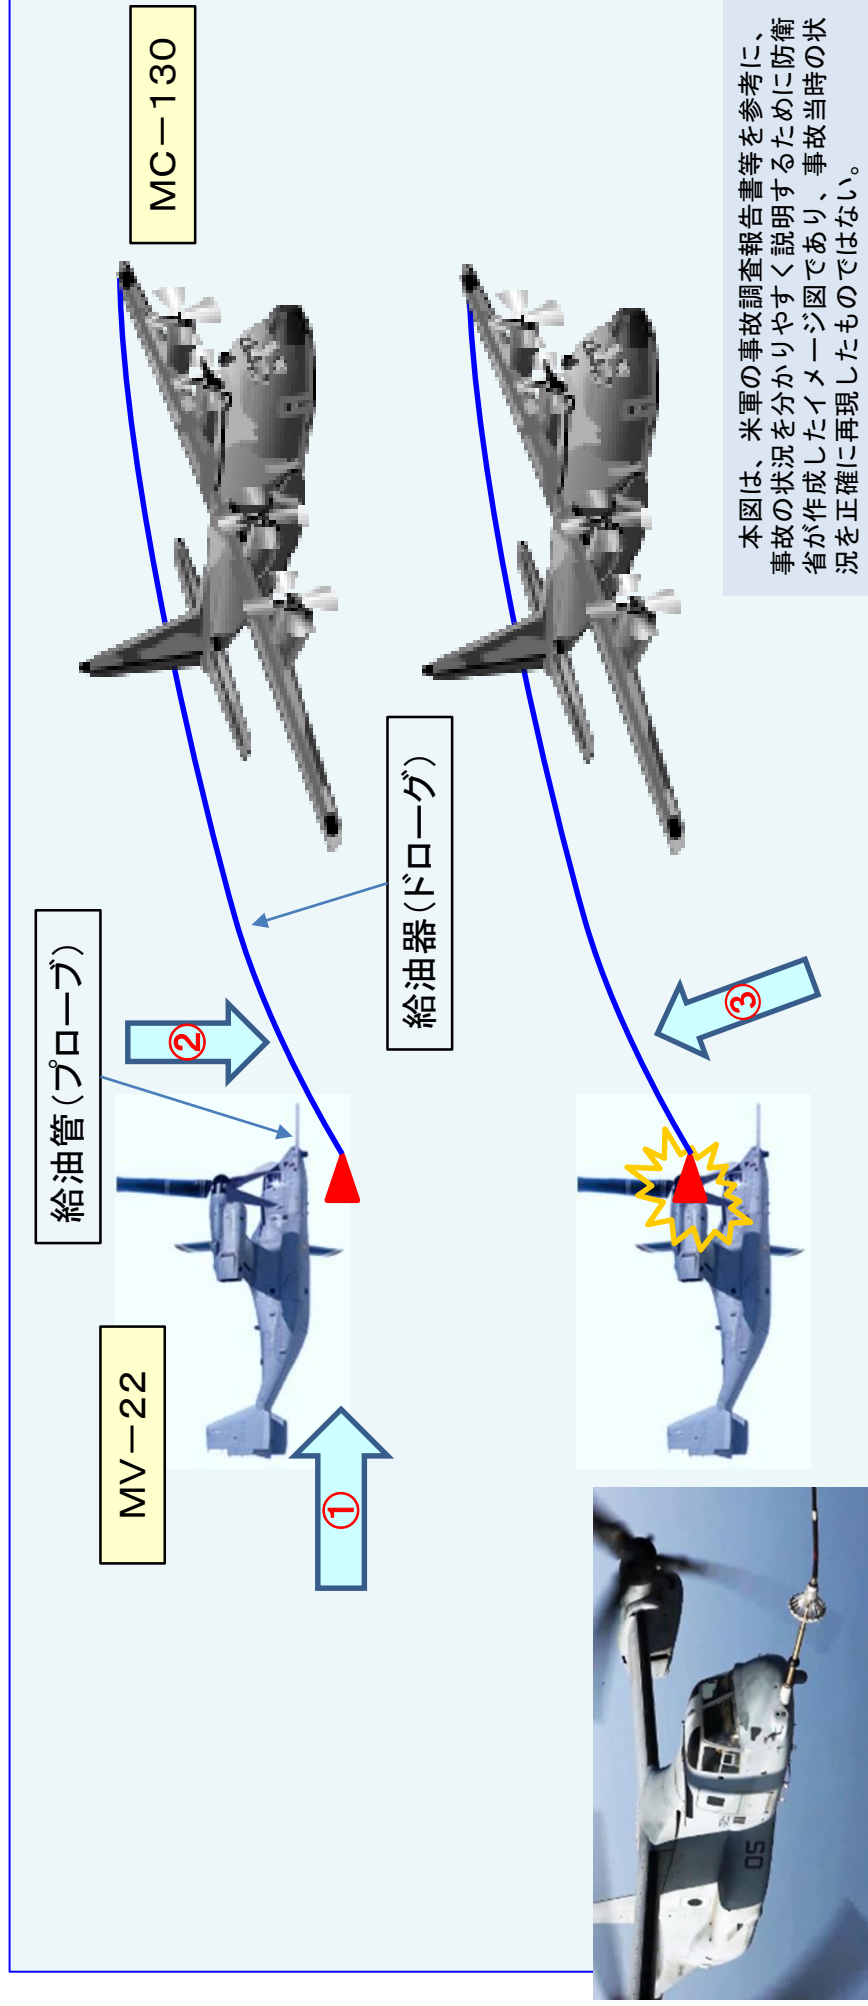
- 公表日：平成29年9月11日(月)
- 同報告書及び米側の説明によれば、本件事故の原因は、**困難な気象条件下で空中給油訓練を行った際のパイロットのミス**であるとされている。
- オスプレイのパイロットは、飛行訓練及び空中給油活動を行う有効な資格を有していた。パイロットと搭乗員は、本件事故の前夜に少なくとも12時間の休息をとっており、事故につながる疲労やストレスの兆候はなかった。
- オスプレイは、MC-130のドロークへの接続が何度か不調に終わった後、最後に接続を試みた際、**①オスプレイのパイロットは出力を上げて過ぎたことに気づき、直ちに出力を下げたが、MC-130との正常な距離を保つことができず、その後、②ドロークが下降し、③その後上昇して右方に動き、オスプレイの右のプロペラと接触した。**
- 回収されたフライト・データによると、機体の不具合又は整備不良が本件事故の要因となる兆候はなかった。
