豪州における米海兵隊MV-22オスプレイの事故を踏まえた 陸上自衛隊V-22オスプレイの安全対策の方向性について【概要】

豪州における米海兵隊MV-22オスプレイの着艦中の事故について

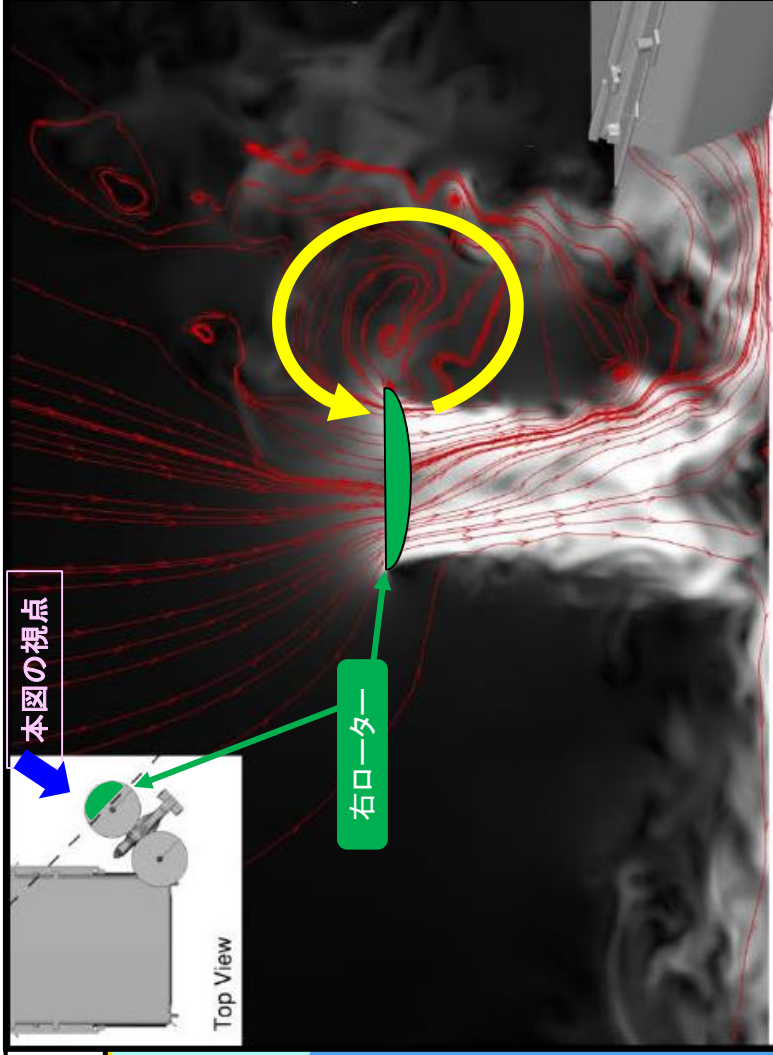
- 事故原因は、米オスプレイ自体の吹きおろし（ダウンウォッシュ）が、船体に当たって跳ね返り、米オスプレイのローター（回転翼）に戻ってきたことによるもの。
- こうした状況は、機体の重さ、風速の低さ、甲板の低さなどの要因が重なったことにより発生した可能性がある。
- オスプレイの機体自体に問題はなく、全ての運用マニュアルの手順と制限に従っており、パイロットや搭乗員にも任務上の問題はなかった。

事故発生時の位置関係のイメージ（艦船の右後方から進入）

右ローター付近で再循環する吹きおろしのイメージ
（米のシミュレーション結果に、防衛省が黄矢印等を加筆）
