# AH-64D 航空事故の調査状況について

3 0 . 5 . 2 8  
陸 上 幕 僚 監 部  
(航空事故調査委員会)

# AH-64D 航空事故の調査状況について（1／2）

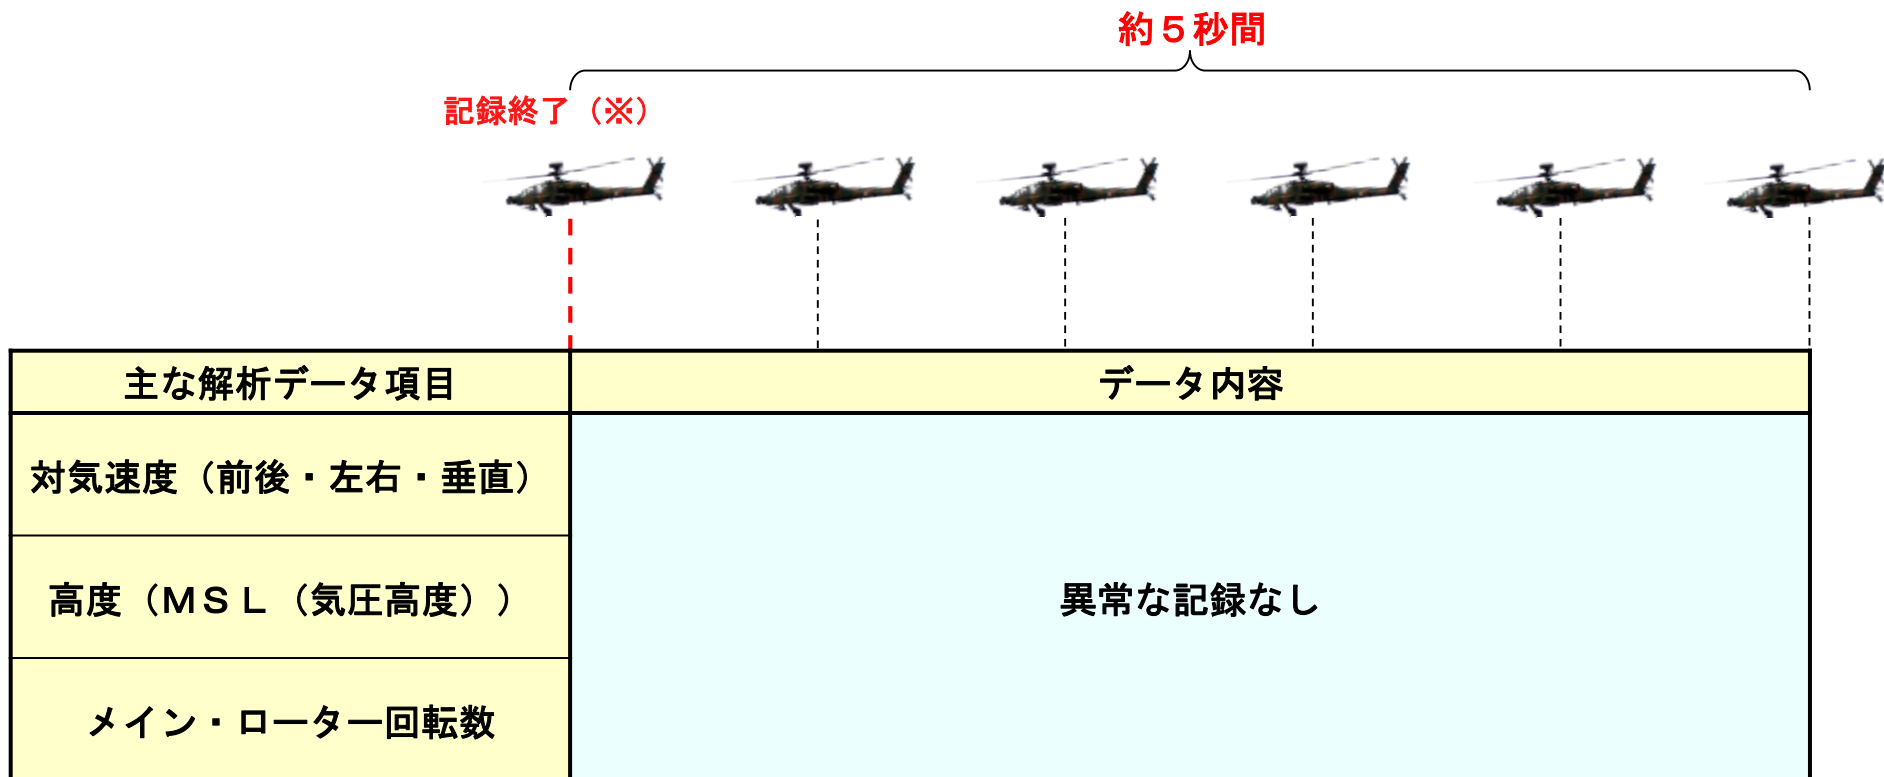
## 調査内容（記録終了直前のMDRデータ）

- MDRへのデータの記録が終了する直前の約5秒間に事故原因の解明に繋がる異常な記録（操縦士の急激な操作、機体の不具合等）なし  
→ 通常の飛行状態から突如、事故に至る事象が発生している状況を確認
- 操縦士の会話にも異常を示唆する内容はなかった。

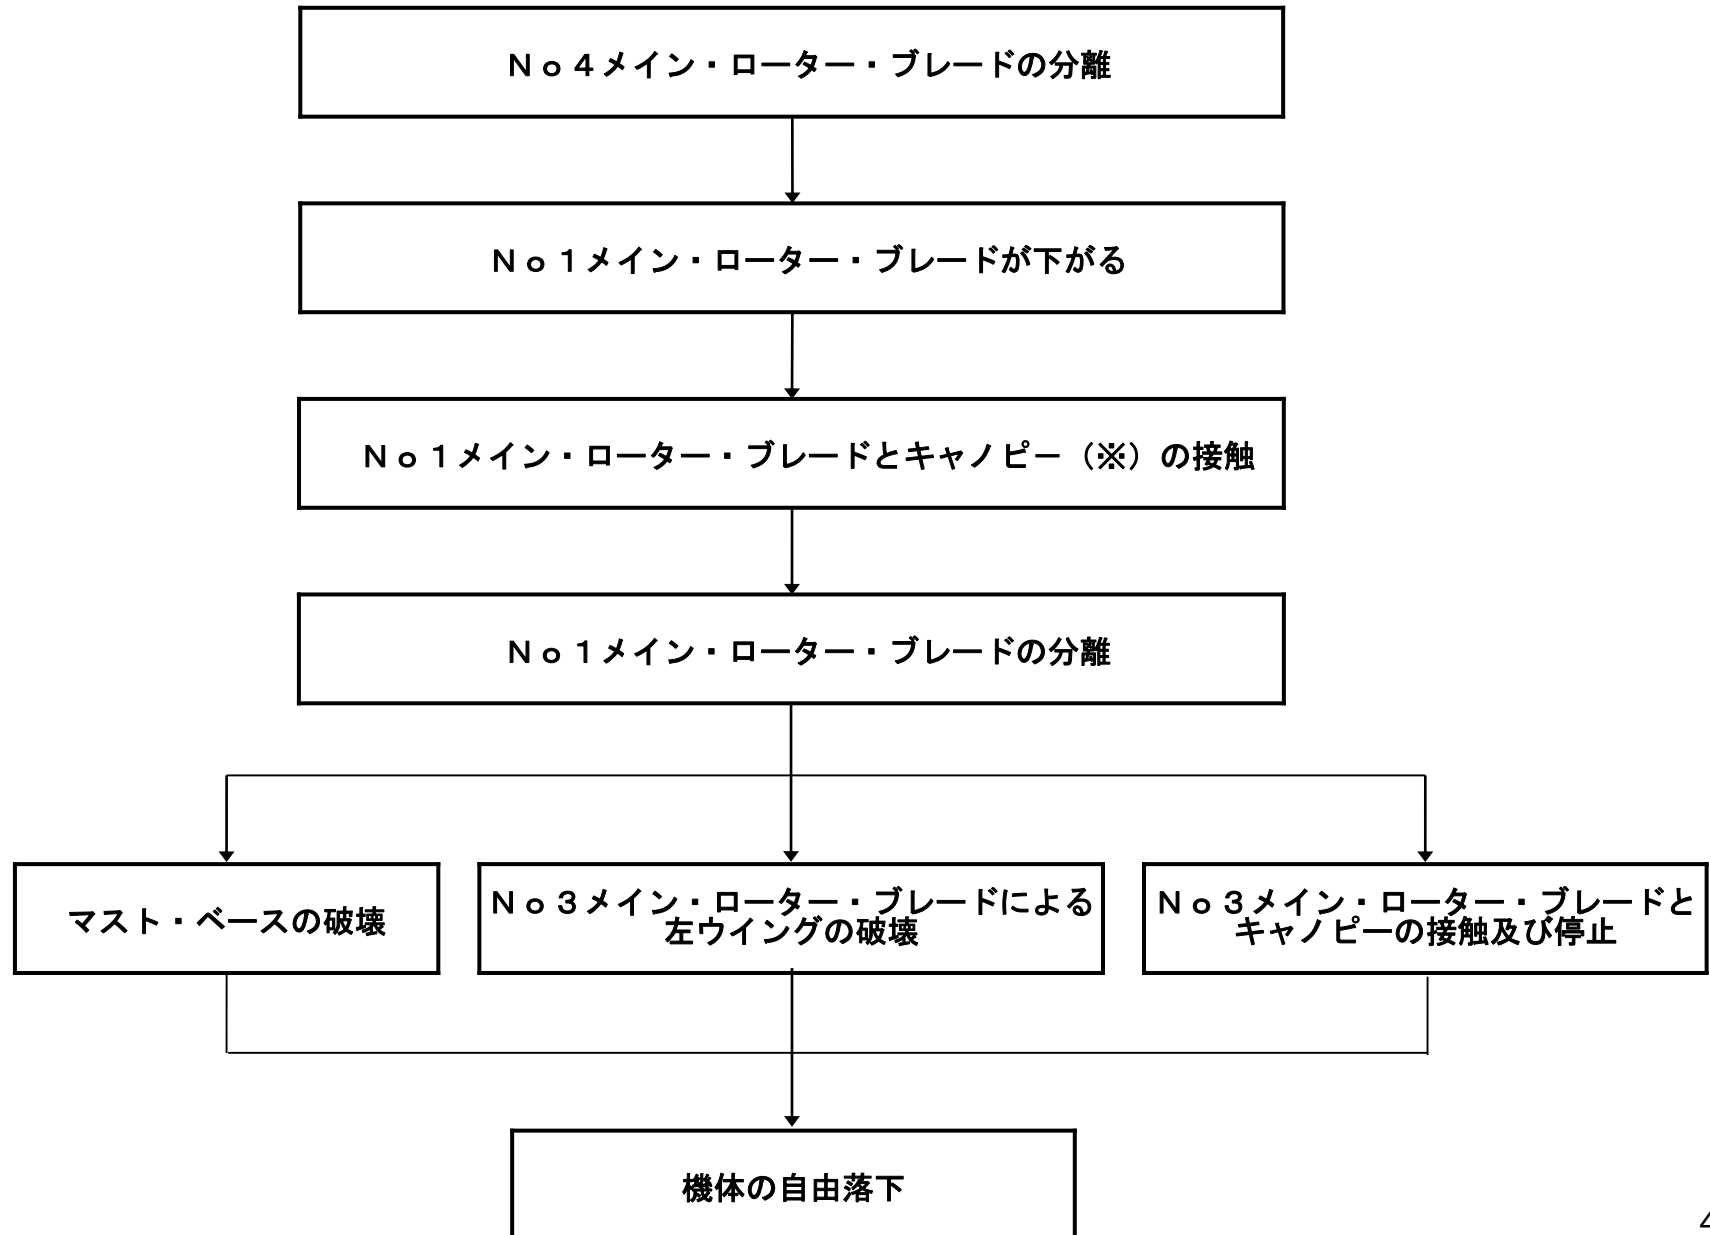
# 調査内容（墜落のメカニズム（仮設シナリオ））

飛行中、N o 4 メイン・ローター・ブレードとストラップ・パックを接続するアウトボード・ボルトが破断

アウトボード・ボルトとアウトボード・ナットの間に約 6 mm の間隔が発生

ストラップ・パックの各ラミナ（薄い鋼板）間に間隙ができ、不均等に力がかかったため、遠心力に耐えられずに破断

N o 4 メイン・ローター・ブレードがメイン・ローター・ヘッドから分離、機体は揚力を失って自由落下となり墜落

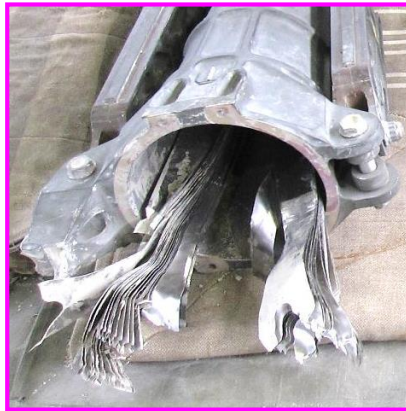
ストラップ・パック  
の根元がねじ切られ  
るように破断

ラグ部破断

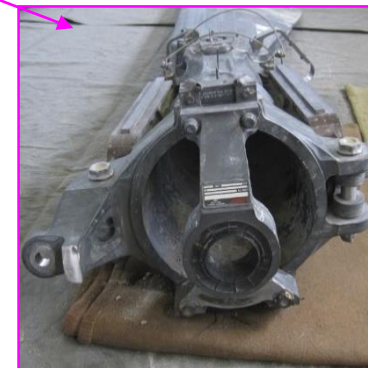
破断したアウトボード・ボルト

ストラップパック破断・分離

ストラップ・パック  
は破断してメイン・  
ローター・ブレード  
から分離

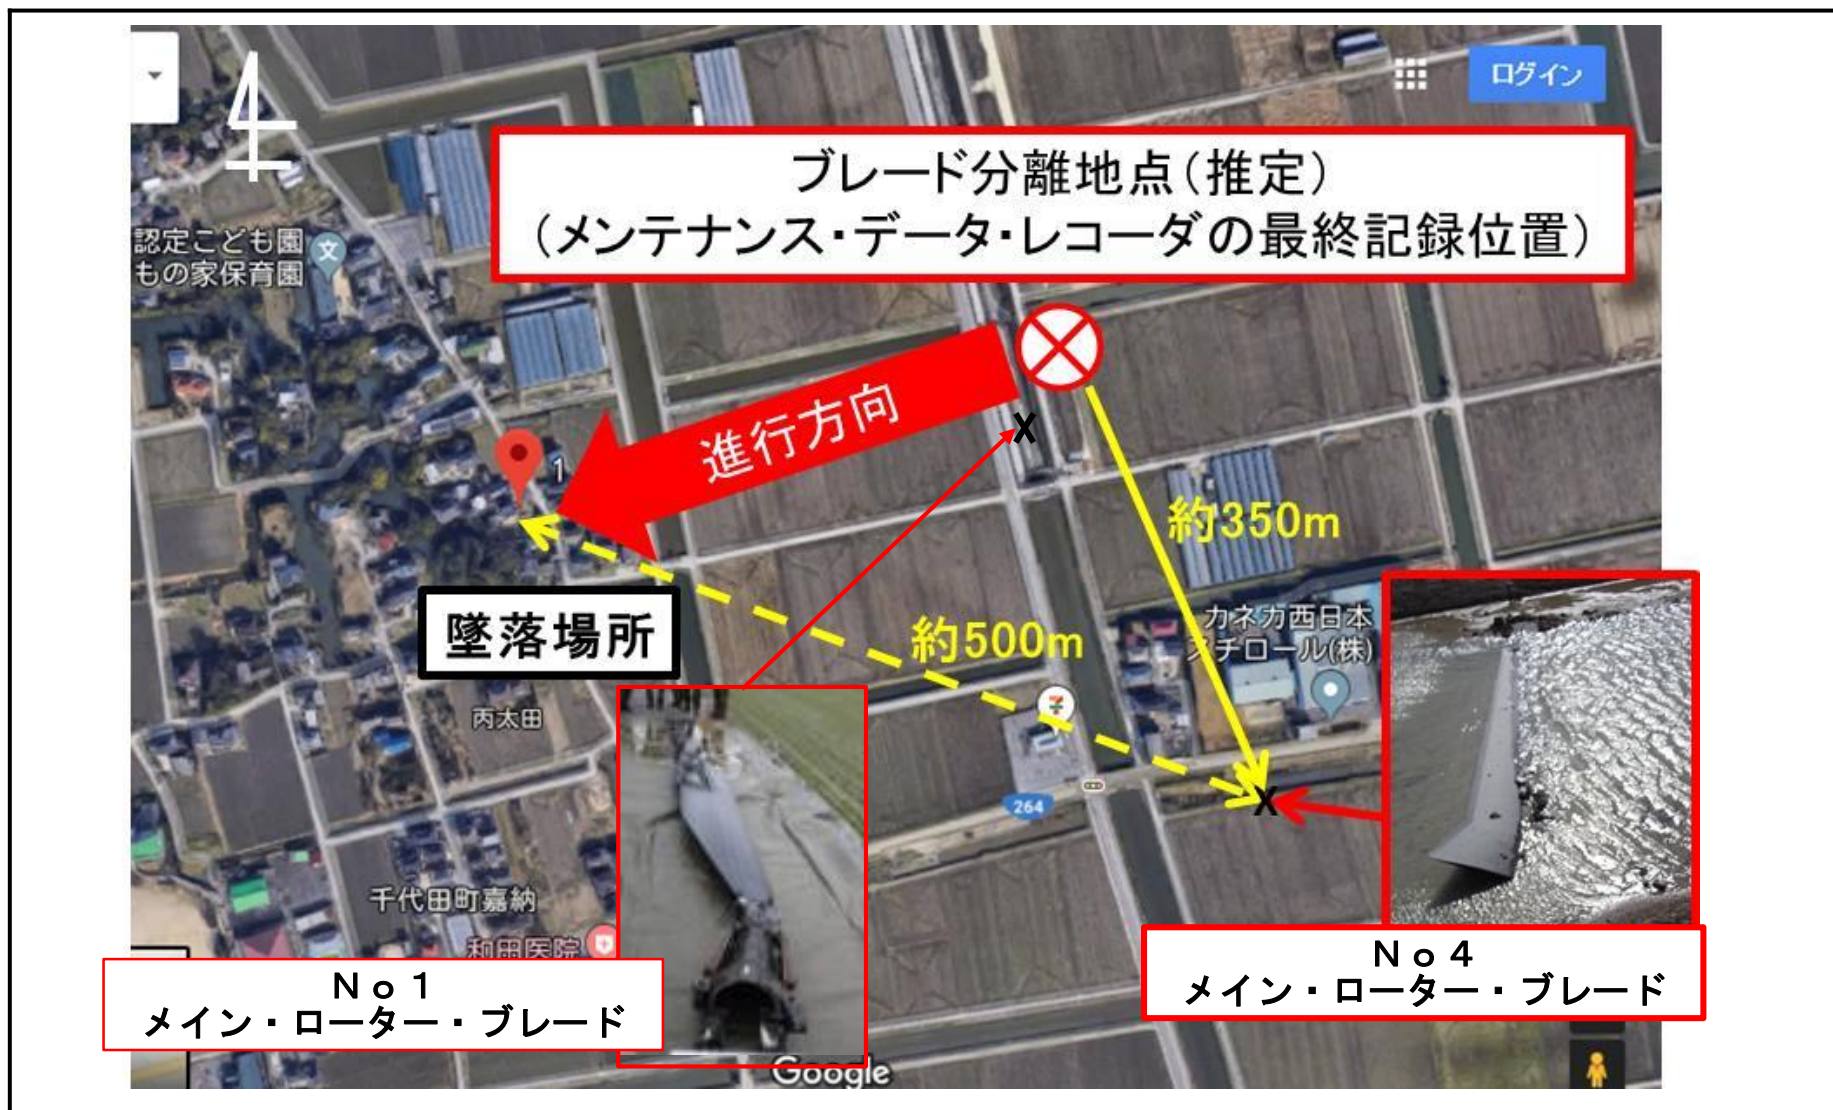
## 調査内容（メイン・ローター・ブレードの落下地点）

- ・ No 1メイン・ローター・ブレードは、ブレード分離地点の近くに落下
- ・ No 4メイン・ローター・ブレードは、ブレード分離地点から大きく離れた地点に落下

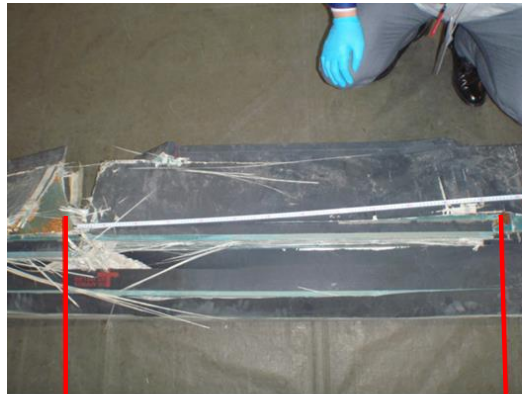
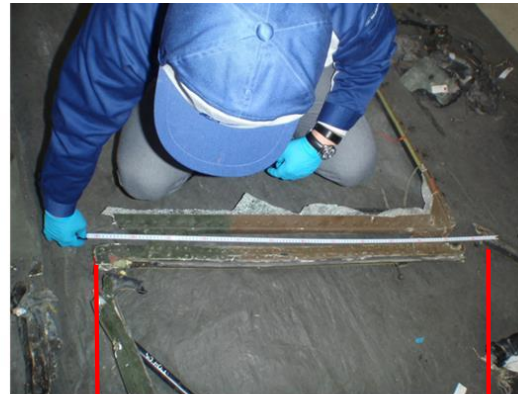
- N○1メイン・ローター・ブレードは、大きく下がったため、前席のキャノピー上に接触
- 前席のキャノピー上に接触したN○1メイン・ローター・ブレードは、ブレード後縁部分が破壊（この際、MDRの配線を切断し、以降の記録が残らず）
- 接触の衝撃により、N○1メイン・ローター・ブレードは根元部分に大きな荷重
- 機体部品の調査結果（N○1メイン・ローター・ブレード、前席のキャノピー部品の調査）

ブレード破壊幅

前席のキャノピー部品幅

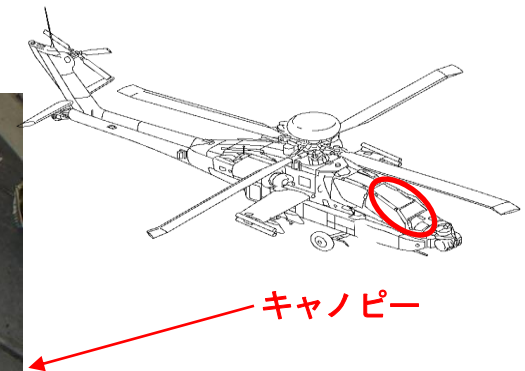
キャノピー

※ キャノピーには存在しないはずのブレードの塗料が付着

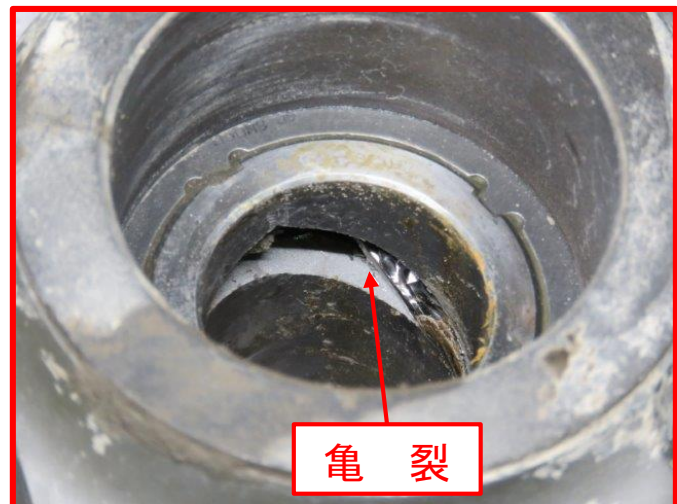
関係者からの聞き取り、MDR（メンテナンス・データ・レコーダー）の解析結果、破断面調査等から、今回の事故は、操縦士の操縦及び整備員の整備に起因するものではなく、当該機のメイン・ローター・ヘッドの主要構成部品であるストラップ・パック（メイン・ローター・ヘッドとメイン・ローター・ブレードを繋ぐ主要な部品）とメイン・ローター・ブレードを接続するアウトボード・ボルトが破断し、その後、その影響を受けたストラップ・パックが破断したことにより同パックと接続するブレードが機体から分離して、揚力を失い墜落したものと概定

亀 裂

- 陸上自衛隊が保有するAH-64D全機（12機）に関し、製造企業が品質を保証したアウトボード・ボルトへの交換等の対策を検討中
- 今後、事故原因を細部解明した後に、再発防止策を確立
