掘割沿いの柳並木づくり計画

令和2年3月

柳川市

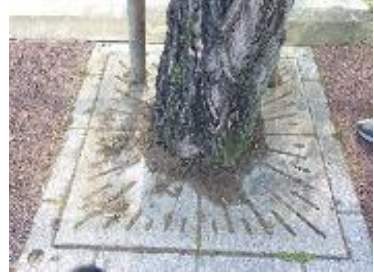
区画 C (保護盤付き植栽樹)

植栽地については、区画 A については植栽樹が連続した「植栽帯」、区画 B については、一部が連続した「植栽帯+植栽樹」、区画 C については樹木保護盤がある「保護盤付き植栽樹」の 3 パターンとなっています。その中でも「保護盤付き植栽樹」については、根元の締め付けが見られ、折れやすくなっている可能性があります。

- ・保護盤は根元を締め付けるため、生育を阻害しています。
- ・土壌は、硬く肥料不足であるため、生育を阻害しています。

- ・保護盤の植穴が狭く、樹木の生育を阻害している場合は、保護盤の掘割側を取り外す等の処置を行う。

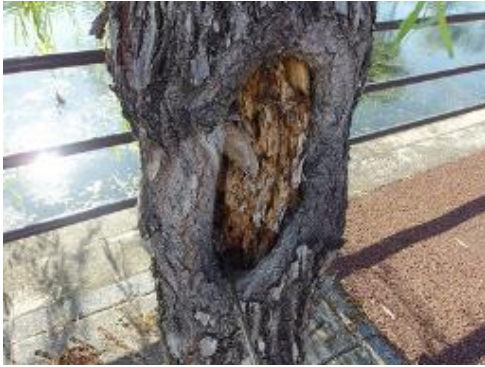
| 区画<br>欠陥 | 区画 A | 区画 B | 区画 C | 全体 | 内容 |
|---|---|---|---|---|---|
| 開口空洞・腐朽 | 20 本<br>(48.8%) | 12 本<br>(60.0%) | 20 本<br>(55.6%) | 52 本<br>(53.6%) | <u>カミキリムシ</u> の虫害から腐朽に進行したもので、回復不可能。 |

開口空洞・腐朽

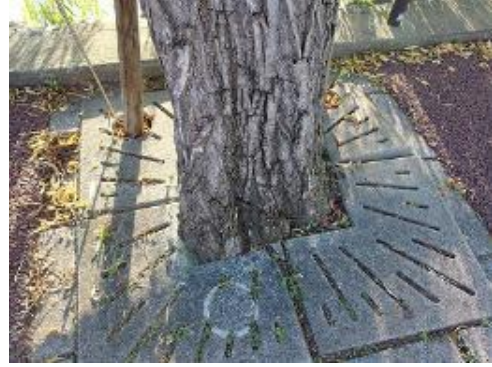
| 区画<br>欠陥 | 区画 A | 区画 B | 区画 C | 全体 | 内容 |
|---|---|---|---|---|---|
| 樹帯の揺らぎ | 22 本<br>(53.7%) | 2 本<br>(10.0%) | 5 本<br>(13.9%) | 29 本<br>(29.9%) | 深植え等による根系不良が原因。揺らぎの程度により回復可能。 |

樹帯の揺らぎ（サークルの食い込み）

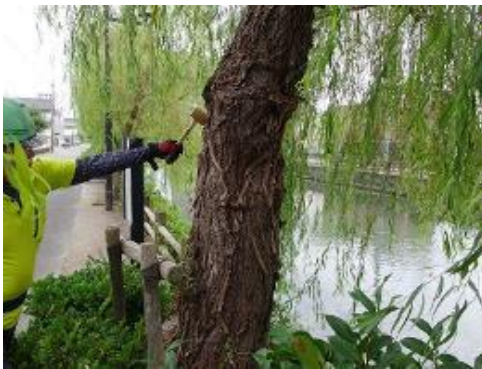
| 区画<br>欠陥 | 区画 A | 区画 B | 区画 C | 全体 | 内容 |
|---|---|---|---|---|---|
| 打診音異常 | 13 本<br>(31.7%) | 8 本<br>(40.0%) | 2 本<br>(5.6%) | 23 本<br>(23.7%) | <u>カミキリムシ</u> の虫害が主原因で幹内部に腐朽があり、回復不可能。 |

打診音異常

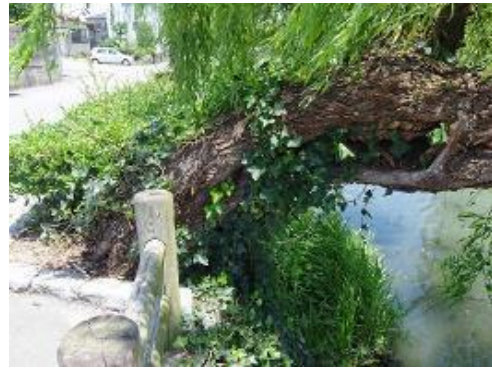
| 区画<br>欠陥 | 区画 A | 区画 B | 区画 C | 全体 | 内容 |
|---|---|---|---|---|---|
| 幹の傾斜 | 15 本<br>(36.6%) | 6 本<br>(30.0%) | 1 本<br>(2.8%) | 22 本<br>(22.7%) | 強風、大枝の枯損等で傾斜したもの。程度により回復可能。 |

幹の傾斜

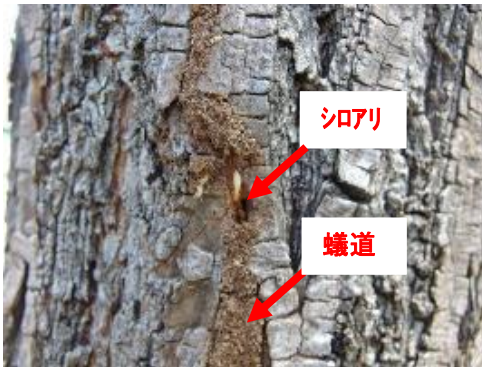
| 区画<br>欠陥 | 区画 A | 区画 B | 区画 C | 全体 | 内容 |
|---|---|---|---|---|---|
| 病虫害 | 14 本<br>( <u>34.1%</u> ) | 5 本<br>(25.0%) | 2 本<br>(5.6%) | 21 本<br>(21.6%) | 幹の被害はほとんどが <u>カミキリムシ</u> 等の穿孔性害虫が原因。葉や枝の病虫害もあるが問題ない。 |

病虫害（シロアリと蟻道）

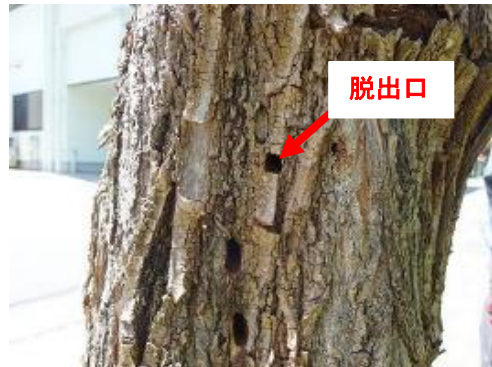
病虫害（カミキリ成虫脱出口）

- ・主にカミキリムシ防除のため、成虫が出現する 6 月頃に薬剤散布を行う。
- ・6 月以降、成虫のフラス（食害後の木くずやフン）を発見した場合には、適宜薬剤にて処理する。
- ・その他、ヤナギグンバイ、アブラムシ等の虫害、サビ病等の病害が発生した場合は、適宜薬剤散布を行う。

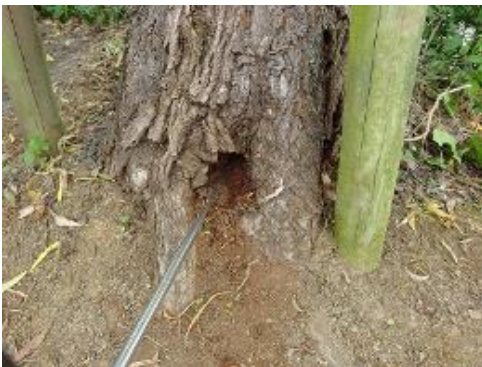
| 区画<br>欠陥 | 区画 A | 区画 B | 区画 C | 全体 | 内容 |
|---|---|---|---|---|---|
| 鋼棒貫入異常 | 13 本<br>( <u>31.7%</u> ) | 4 本<br>(20.0%) | 4 本<br>(11.1%) | 21 本<br>(21.6%) | <u>カミキリムシ</u> の虫害が主原因で根株に腐朽があり、回復不可能。 |

鋼棒貫入異常（根株腐朽）

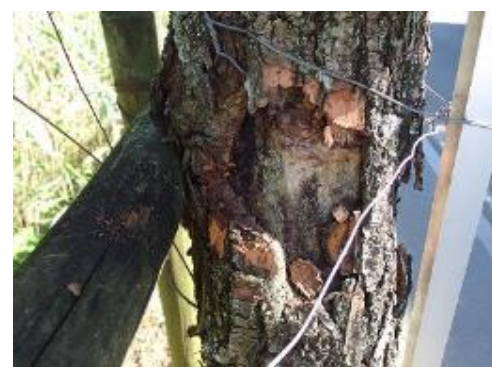
| 区画<br>欠陥 | 区画 A | 区画 B | 区画 C | 全体 | 内容 |
|---|---|---|---|---|---|
| 樹皮枯損・欠損 | 1 本<br>(2.4%) | 4 本<br>(20.0%) | 2 本<br>(5.6%) | 7 本<br>(7.2%) | 車両との接触等外部からの加害が原因。腐朽や開口空洞へと進行するが、規模により回復可能。 |

樹皮枯損・欠損

- ・樹皮欠損部に殺菌剤（トップジンM等）、癒合促進剤（カルスメイト等）を塗布する。

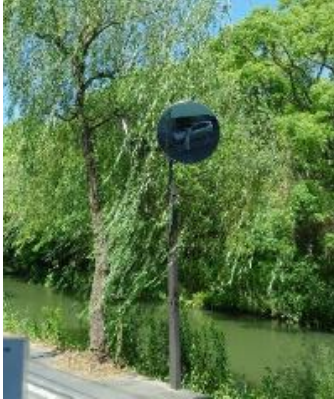
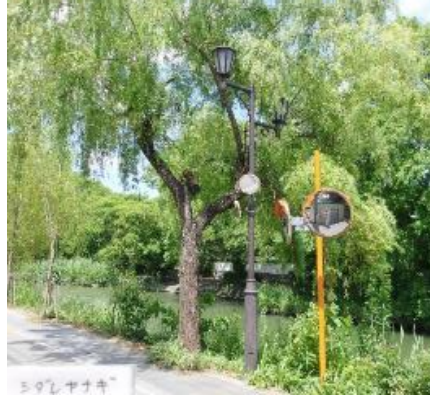
柳の周囲にカーブミラーが設置されている箇所があり、道側については視認性を確保する必要があります。

道路側はカーブミラーへの視距や歩行者の通行に配慮して 2.0～2.5m 程度で自然な感じで切り詰める。
