1) 概要

平成 24 年 7 月 11 日から 14 日まで断続的に降り続いた大雨は、九州北部各地に昭和 28 年西日本水害以来の未曾有の被害をもたらした。

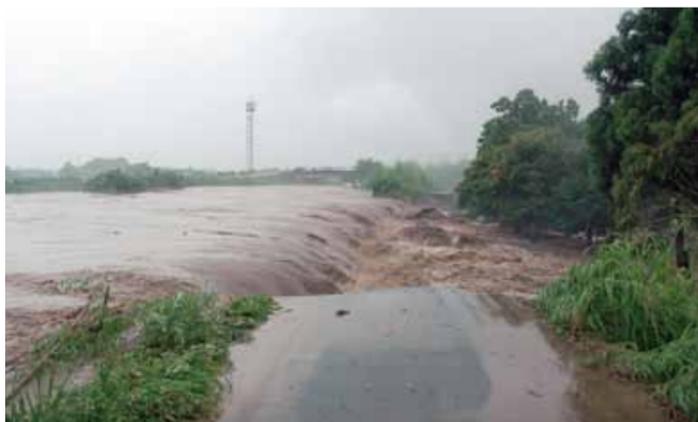
7 月 14 日、午前 9 時ごろ、沖端川左岸中山の立花いこいの森の堤防が越水後、決壊

特に、矢部川上流域には記録的短時間大雨情報が発表され、八女市黒木や星野では河川が氾濫を起こし、甚大な被害が発生した。その大量の濁流がそのまま下流に流れ込み、本市では同日 9 時に沖端川中山の堤防が決壊（延長約 150 m）、そして 13 時 20 分に矢部川六合の堤防が決壊（延長約 50 m）した。その後も、両河川は長時間、高い水位の濁流が流れ続け、沖端川は同日 22 時過ぎまで、矢部川は 24 時頃まで警戒水位を下回らなかった。

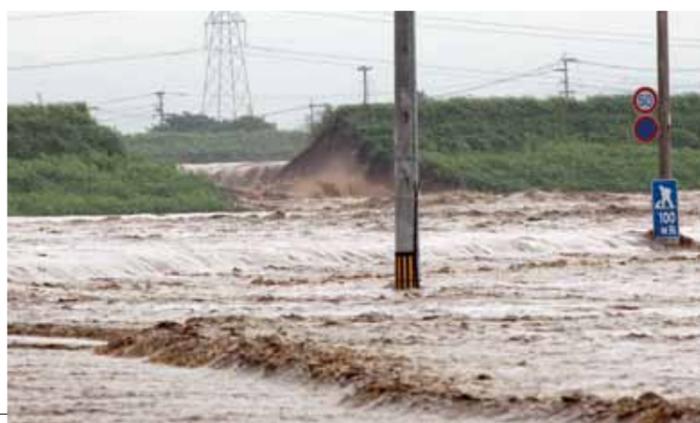
7 月 14 日、午後 1 時 20 分ごろ、矢部川右岸六合の津留橋上流の堤防が決壊

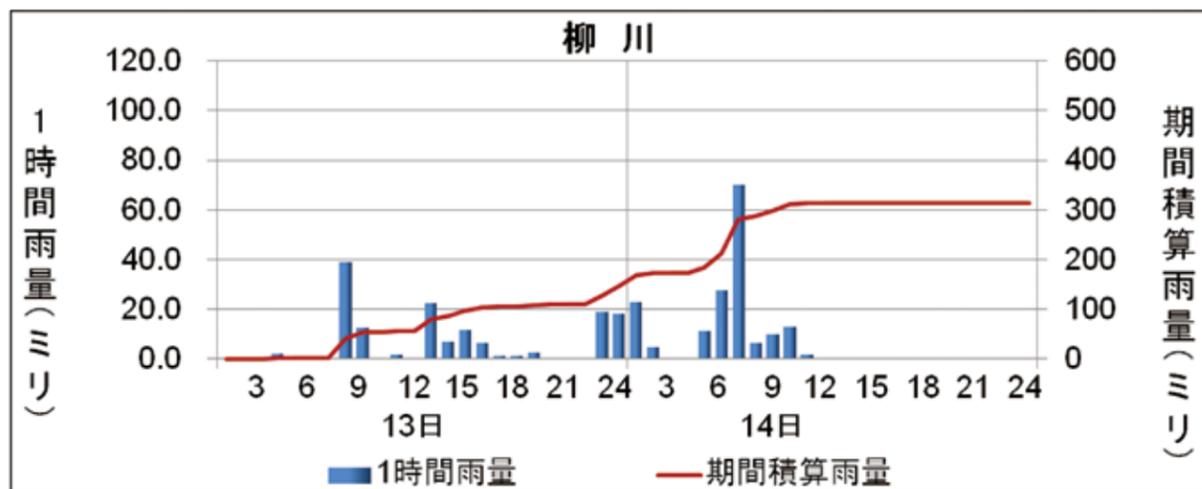
■気象庁アメダス降水量の時系列グラフ（柳川市、7月13日～14日）

柳川市の降雨状況は、14 日 6 時 48 分に最大 1 時間降水量 81.5 ミリという 7 月の観測史上最大を記録したほか、次のような降水量を記録した。

期間降水量（11日～14日）	415.0 mm	11日（70.5 mm）、12日（31.0 mm）、13日（146.0 mm）、14日（167.5 mm）
最大日降水量	167.5 mm	14日
最大1時間降水量	81.5 mm	14日、5：48～6：48（7月の観測史上初）
最大3時間雨量	111.1 mm	14日、4：20～7：20
最大24時間雨量	281.0 mm	13日、7：10～14日、7：10
最大72時間雨量	414.5 mm	11日、11：00～14日、11：00

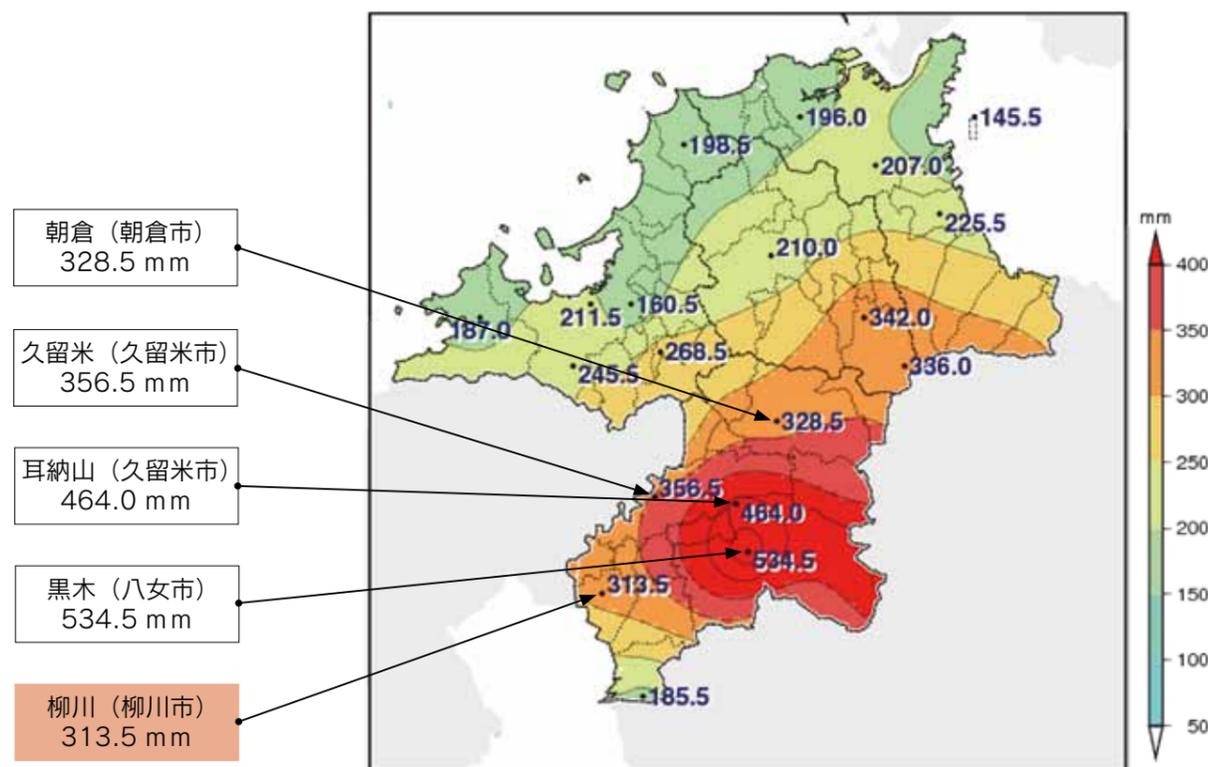
■気象庁アメダス総降水量の分布図（7月13日～14日）

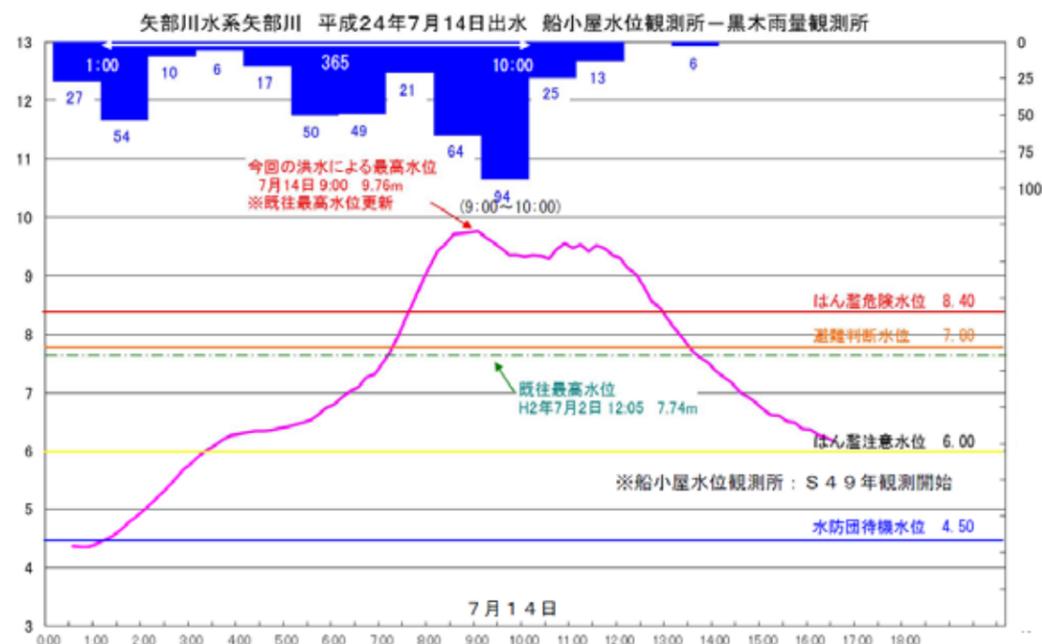
■矢部川水位の時系列グラフ（船小屋水位観測所、雨量は黒木観測所、7月14日）

特に、矢部川では、船小屋水位観測所（筑後市）において、14日午前9時に観測史上最高水位の9.76 m（既往最高水位 7.74 m）を記録した。

時刻	1時	2時	3時	4時	5時	6時	7時	8時	9時	10時	11時	12時
水位	4.40	4.99	5.79	—	6.42	6.81	7.51	9.16	9.56	9.33	9.48	9.31
基準	—	水防団待機水位			はん濫注意水位			はん濫危険水位				
時刻	13時	14時	15時	16時	17時	18時	19時	20時	21時	22時	23時	24時
水位	8.27	7.38	6.72	6.37	6.03	5.79	5.49	5.24	5.03	4.74	4.81	4.65
基準	避難判断		はん濫注意水位				水防団待機水位

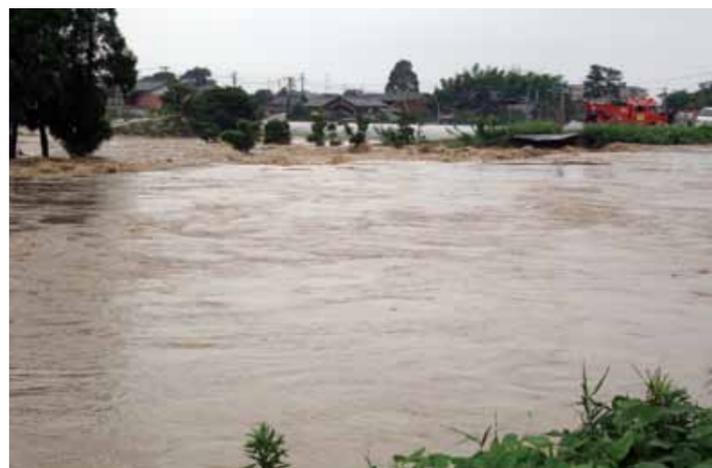
沖端川から中山地区に流れ込む濁流

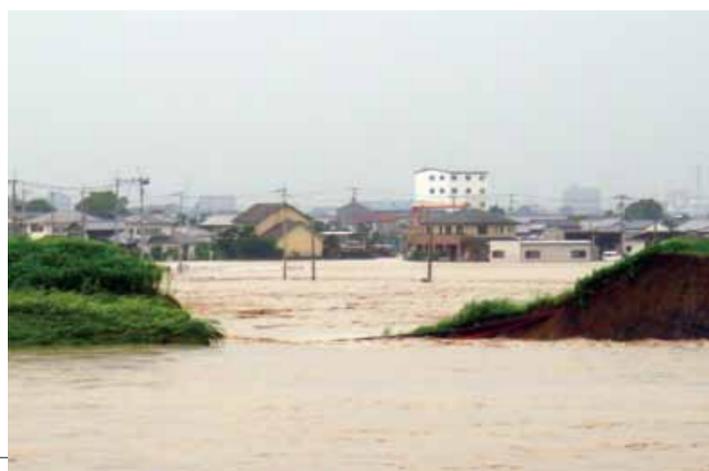
矢部川堤防が決壊、崩落（向こうは六合地区）

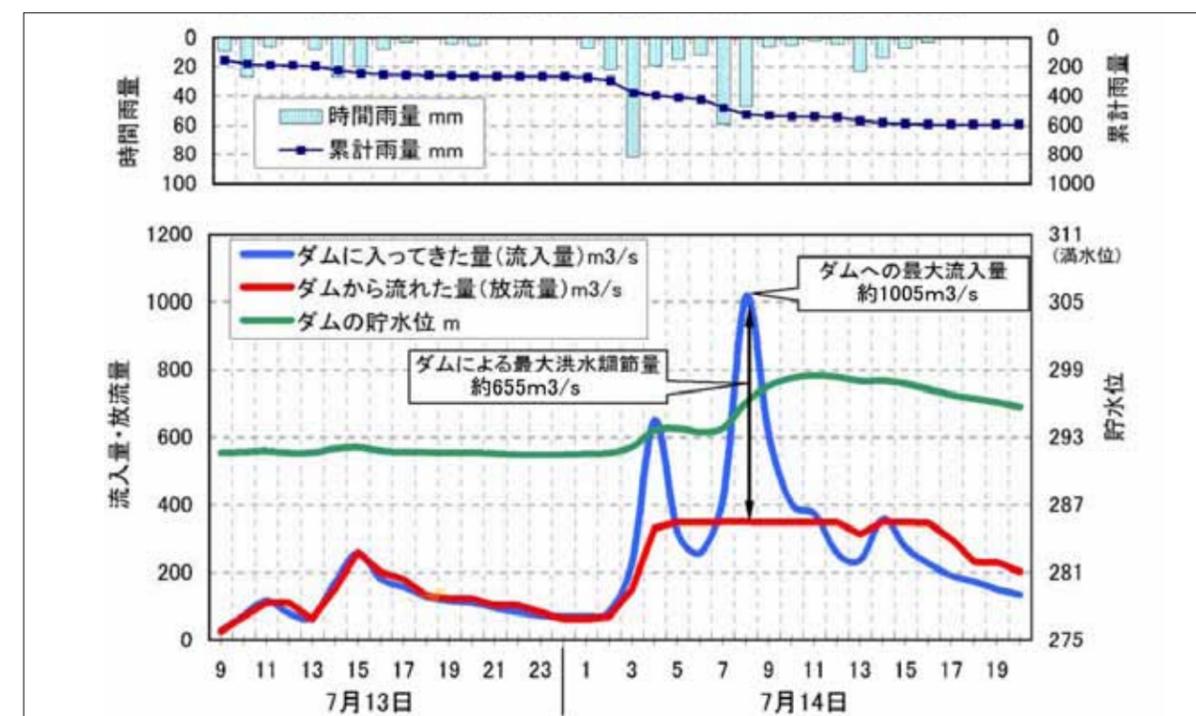
■日向神ダム流入量・放水量の時系列グラフ（県日向神ダム管理出張所、7月14日）

日向神ダムでは、13日はピークで14時40分に290.19 tの流入量に対し、15時8分に259.91 tの放流量であったが、流入が一旦収まり、16時12分からは上昇した貯水位を低下させて次の洪水に備える調整に入った。

しかし、14日4時前から急上昇で400 tを超える流入となり、4時には毎秒650.69 tの流入量となった。さらに、8時10分には最大の毎秒1004.57 tを記録した。

対する放流量については、14日4時7分から夕方の16時10分まで、ほぼ12時間連続で規定されている上限の毎秒350 t近くの放流を続けることを余儀なくされた。

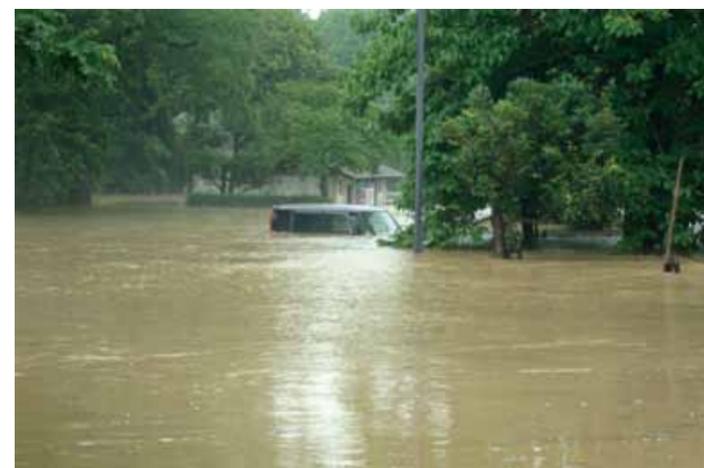
沖端川堤防の決壊により水没した立花いこいの森の駐車場

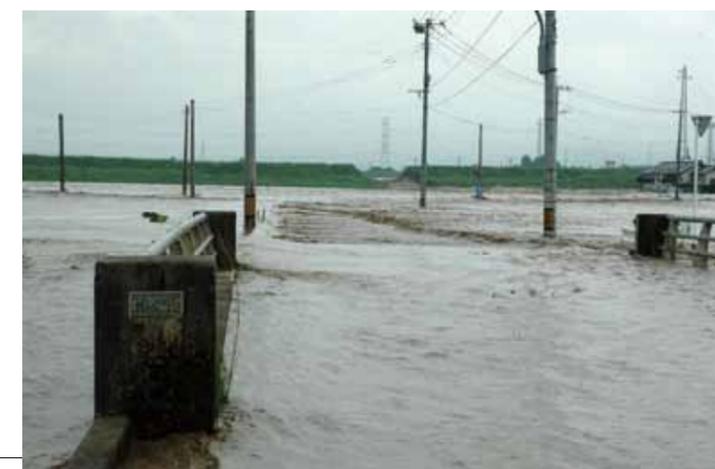
矢部川堤防（正面奥）の決壊により浸水が拡大
