# AH-64D 航空事故の調査状況について

3 0 . 5 . 2 8  
陸 上 幕 僚 監 部  
(航空事故調査委員会)

# AH-64D 航空事故の調査状況について（1／2）

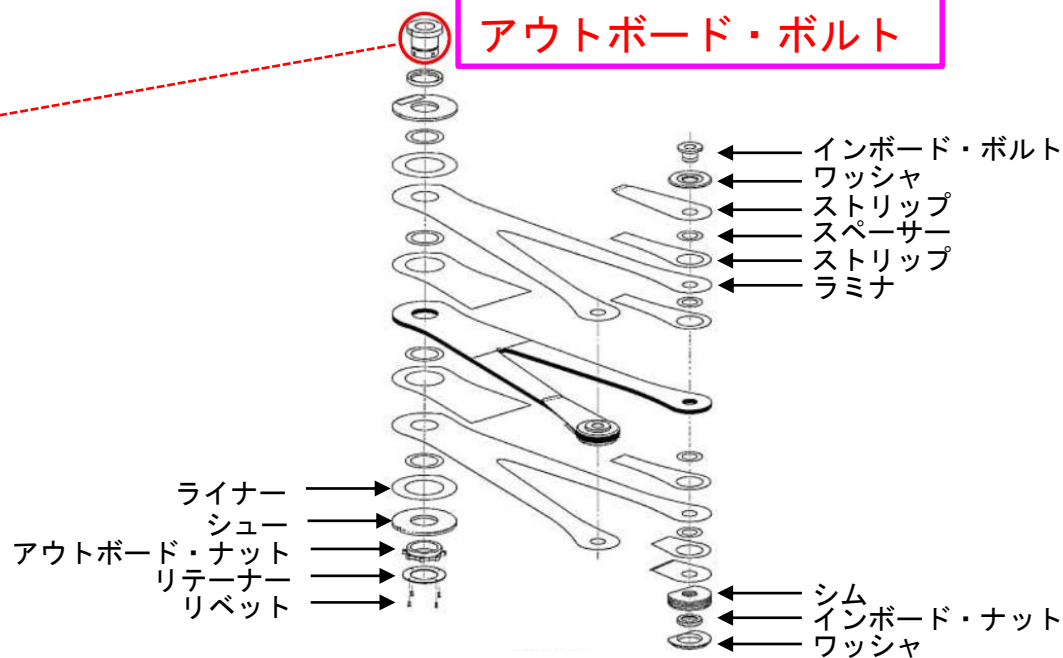
【ストラップパック構成図】

飛行中、N o 4 メイン・ローター・ブレードとストラップ・パックを接続するアウトボード・ボルトが破断

アウトボード・ボルトとアウトボード・ナットの間に約 6 mm の間隔が発生

ストラップ・パックの各ラミナ（薄い鋼板）間に間隙ができ、不均等に力がかかったため、遠心力に耐えられずに破断

ストラップ・パックを構成するラミナをアウトボード・ナットと上下から挟み固定

亀 裂

### アウトボード・ボルト
