## 第4章 保存・活用にあたっての課題

### 4-1. 総括的な課題

## 4-2. 5つの指定地毎の課題

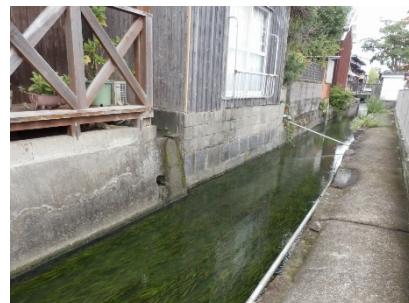
図 4-1 水草の繁茂による  
水流の阻害

生態系の面では、掘割にブラックバス・ブルーギルなどの外来種が生息しており、タナゴ類・メダカ等の貴重な水生生物への影響が危惧されている。植生についても、近年、外来種の水草であるブラジルチドメグサが掘割で繁殖し始めており、流水に影響を与えていることから対策が必要である。

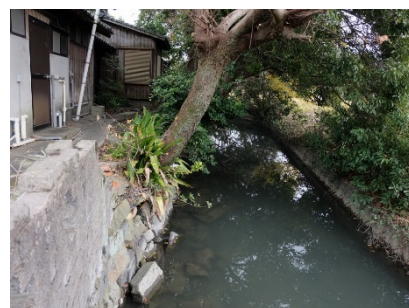
図 4-2 護岸をき損させている樹木

また、掘割の護岸は、経年、樹木の生長、災害などにより部分的なき損が発生し、各年代において補修・改修が行われてきた。現時点においてもき損が発生している箇所が多く見られるが、経費及び工事の難しさ等の側面から大規模な改修が実施できていない状況にある。平成28年(2016)の熊本地震及び平成29年(2017)の九州北部豪雨等の影響により、職人の確保ができないことも課題である。今後は問題個所を把握するための経過観察・調査を定期的の実施し、計画的に補修を進めていくとともに、樹木の生長等により護岸の孕み・き損が生じている場合の対処方針を定めておく必要がある。

- 4-1(1)に挙げた水利システムの維持・水質の保全是掘割の骨格を成す課題である。掘割の各所においても同一水系の掘割の水の流れへの配慮を十分に行いつつ、水流・水質の確保に向けた取組みを行っていく必要がある。
- 掘割の一部には、柳川城築城時や、明治・大正時代の古い空石積みの護岸が点在する。掘割の機能維持及び安全性を第一に考えつつ、白秋の見た風景を伝える要素の保存を行う必要がある。
- 樹木は風致景観を形作る重要な要素であるが、近年大木化し、護岸をき損させる等の影響を与えているものが散見される。安全管理上、また護岸への影響を考慮して、緊急性の高いものから強剪定や伐採等の対処を図る必要がある。
- 掘割沿いの建築物等は、掘割と一体となって景観を形作る要素であるため、良好な風致景観の保身に配慮した景観づくりを行っていく必要がある。

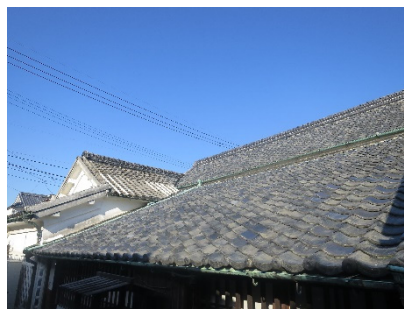
図 4-3 主屋 屋根瓦の劣化

- 主屋及び穀倉とも建築物は老朽化が進行しており復旧（修理）が必要である。
- 主屋は屋根瓦の劣化による雨漏りから屋根下地が腐朽し、その他の木部の腐朽も懸念されるほか、傾斜がみられるため復旧（修理）が必要である。
- 主屋は床が低く通気性が悪いため蟻害や木部不朽の原因となっており、対処が必要である。
- 穀倉は入口庇や壁の劣化が顕著であり安全対策の視点からも復旧（修理）が必要である。
- 南面する掘割において水草の繁茂が顕著であり、水流を阻害しているほか水位が低下する夏季等に腐食臭を発するため、対処が必要である。

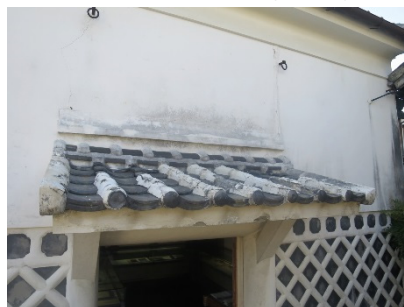
図 4-4 穀倉 庇の劣化

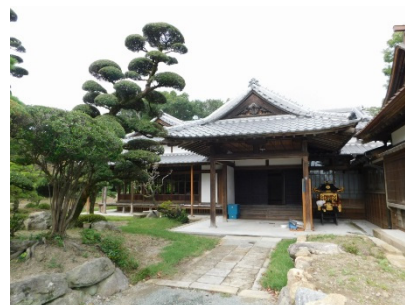
図 4-7 災害復旧が行われた省耕園

- 平成 17 年（2005）の火災により拝殿・唐門・楼門・回廊が焼失したため復旧が進められ、これまで平成 20 年（2008）に拝殿が復元された。継続的な取り組みが必要である。
- 平成 28 年（2016）熊本地震により本殿南側の瑞垣及び省耕園・社務所・御手水舎（船着場）・石造鳥居・石燈籠が被害を受け、平成 29（2017）年度末までに災害復旧が行われた。
- 不陸が発生し近年の台風や平成 28 年熊本地震により一部が倒壊した本殿西部及び南部の玉垣が平成 29 年度（2017）に修理された。
- 本殿は屋根の劣化や木部の蟻害が顕著であり対処が必要である。
- 境内社の社殿や旧宮司邸「旧鷹尾家住宅」の老朽化が著しく倒壊した建物もある。名勝構成要素の保存及び安全対策の観点から対処が必要である。
- 本殿北部及び東部を囲む玉垣及び境内参道東側の水路境界を南北に伸びる玉垣に不陸が発生し倒壊等のき損が顕著であるため、対処が必要である。
- 近年、参道の松並木ではマツクイムシによるマツの枯死が毎年発生し対処が必要である。
- 境内北部の庭園「三笠山」周辺の高木にサギが約 50 巣規模で営巣し、憤慨に異臭乾燥した糞が樹木の枯死等の糞害による鳥害が深刻であるため、対処が必要である。
- 境内北東部の倉庫が老朽化し倒壊の危険があるため対処が必要である。
- 境内の面積が広く実生木の生長・繁茂に対して管理が行き届かず複数の樹木密生範囲があり、周囲に所在する本質的価値を表す構成要素の保存や安全管理のため対処が必要である。

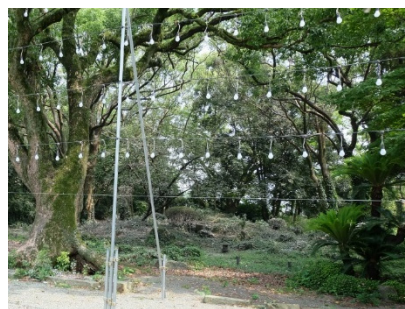
図 4-8 鳥害が発生している三笠山

掘割の水面に影を落とす緑樹に関しては、名勝水郷柳河の風致景観を形づくる要素としての保存が必要とされる一方、生長した樹木根が護岸に影響を及ぼしている場所をはじめ、神社等の緑樹にカラス・サギが大量に飛来し、糞害などが発生している場所もあるため、適切な維持管理が求められる。

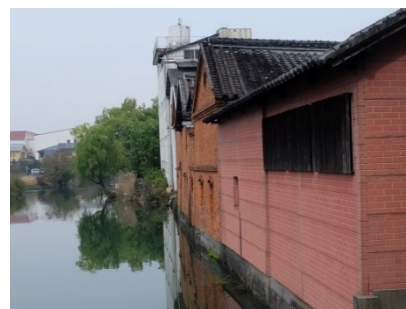
図 4-9 並倉西外壁面の歪み

- 並倉を含む醸造所内の建造物はいずれも老朽化し、特に屋根の劣化が顕著であり、雨漏り及びそれに伴う木部腐朽が進行している。今後経過観察の上修理工事を行っていく必要がある。なお、老朽化したオケヤゴヤの屋根が平成 28 年（2016）の熊本地震の被害を受けたため、平成 29（2017）年度に修理されている。
- 並倉及びクミバ・オケヤゴヤの西面水路の石積護岸が弛緩し、並倉西外壁面に歪みが生じている。
- 醸造所、住宅、庭園等は所有者により維持管理が行われており、今後も所有者による適切な維持管理が求められる。

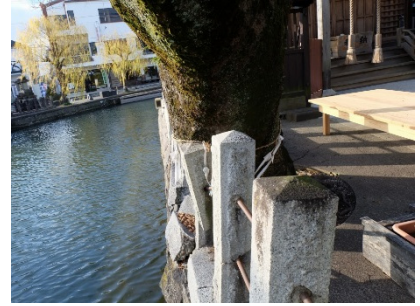
図 4-10 護岸をき損しているエノキ

- 社殿及び社務所のほか境内の構成要素はおおむね良好に保存されているものの、神木である境内のエノキの生長が著しく掘割護岸や玉垣をき損しており、安全性の確保や諸要素の保存、掘割の機能維持に向け、対策が必要である。
